## PATHOLOGIE D'UN BÂTIMENT INDUSTRIEL À SAINT-CÉSAIRE (QUÉBEC)

## PATHOLOGY OF AN INDUSTRIAL BUILDING AT SAINT-CÉSAIRE (QUÉBEC)

TAHAR AYADAT

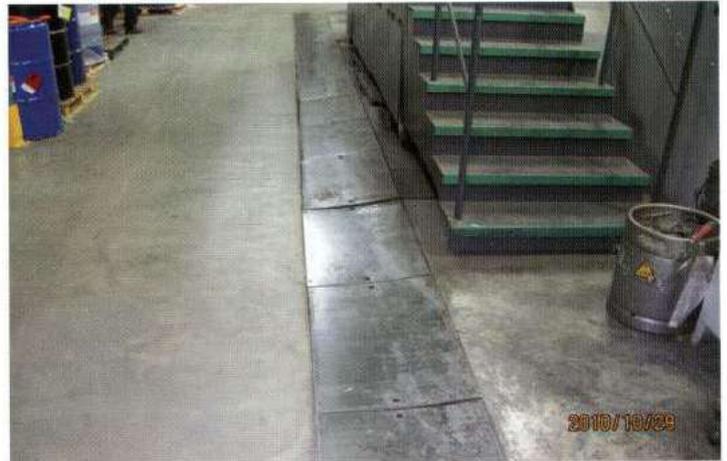
- L'enfoncement du mur extérieur (axe W2) de l'agrandissement ainsi qu'une partie de la dalle avoisinante entre les axes 14 et 16. L'inclinaison du caniveau adjacent est notable notamment entre les axes 14 et 15.
- Le tassement d'une partie de la dalle située à côté du radier fondé sur pieux. Le tassement est localisé dans le côté sud du radier entre les axes 13 et 15. Une

fois de plus, l'inclinaison du caniveau confirme cette constatation notamment entre les axes 13 et 14.

**Figure 2. Inclinaison d'une partie de la dalle entre les axes 13 et 15 adjacents au radier sur pieux (vue du côté est)**

**Figure 2. Inclination of part of the slab between axis 13 and 15 adjacent to the piled (east side view)**

D'ailleurs, c'est dans cette perspective qu'il est préconisé de remédier au problème décrit dans la présente étude par l'installation de pieux en sous-œuvre au moins sous les semelles des parties enfoncées. Ces pieux sont placés sur place par battage dans le dépôt argileux et la couche de till sous-jacente jusqu'au refus sur le socle rocheux intercepté à environ 20 m. En se basant sur le fait que le bâtiment existant n'a subi aucun désordre ou anomalie pendant plus d'une décennie, on a suggéré d'utiliser le même type de pieux et la même méthode d'installation déjà employée sur le site pour les fondations du radier. Une vérification a été effectuée, en tenant compte d'un éventuel frottement négatif dans le temps, a confirmé que le système de fondation adopté est adéquat.

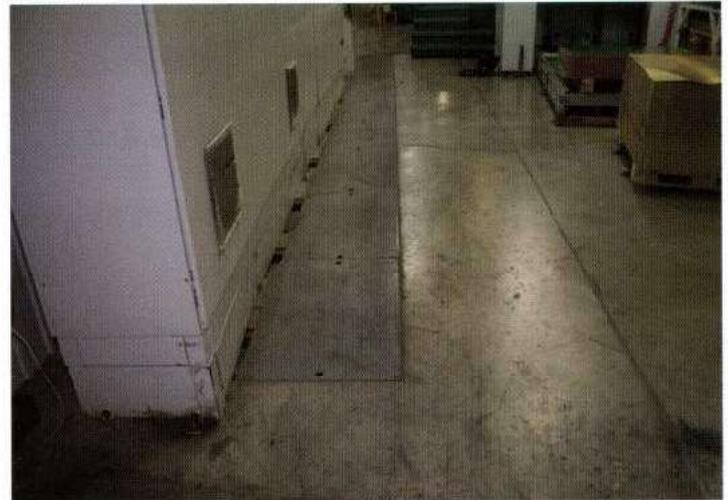
s'était enfoncé d'environ 40 mm. Ce tassement est principalement observable par l'intérieur du bâtiment. La dalle de béton sur sol a suivi le mouvement du mur et cette dernière s'incline en direction dudit mur.

**Figure 3. Enfoncement du mur extérieur de l'axe W2 et inclinaison de la dalle entre les axes 14 et 16 (vue du côté ouest)**

**Figure 3. Punching of the external wall of the W2 axis and tilt of the slab between the axis 14 and 16 (west side view)**

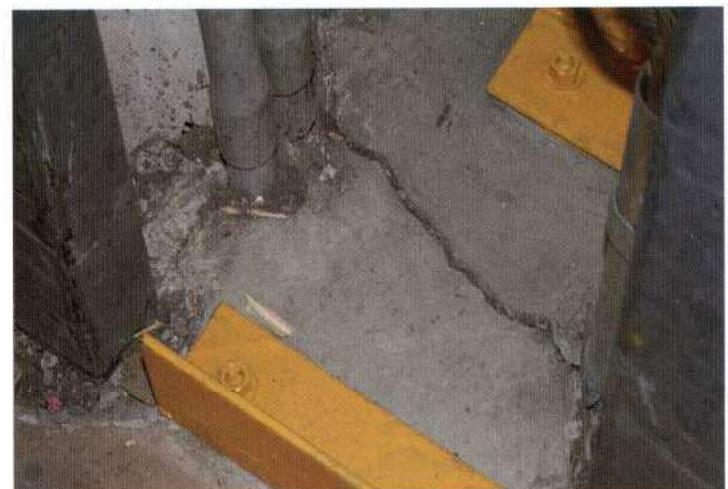
- L'enfoncement substantiel de la dalle de l'ancien bâtiment par rapport à celle de l'agrandissement. Il est à noter que la dalle de l'agrandissement à cet endroit est collée au poteau fondé sur pieu.
- Les fissures aléatoires de la dalle de la partie de l'agrandissement située entre les axes 13 et 17.
- Le détachement d'une partie du mur métallique au niveau de la poutrelle reposant sur un poteau fondé sur semelle superficielle isolée.

**Figure 4. Fissuration et dénivèlement de la dalle à côté d'un poteau**

**Figure 4. Cracking and tilting of the slab next to a column**

Il est suggéré de ne pas séparer la dalle des colonnes et des fondations par des joints d'isolation. Cette suggestion est basée sur le fait que la partie de la dalle entourant le poteau sur pieu situé à côté de l'ouverture aménagée entre les axes 14 et 15 (c.à.d. le poteau 15-Z) n'a pas subi de tassements notables. Si ces conditions sont problématiques ou difficile à respecter, on devra recourir à une dalle structurale supportée par des pieux.

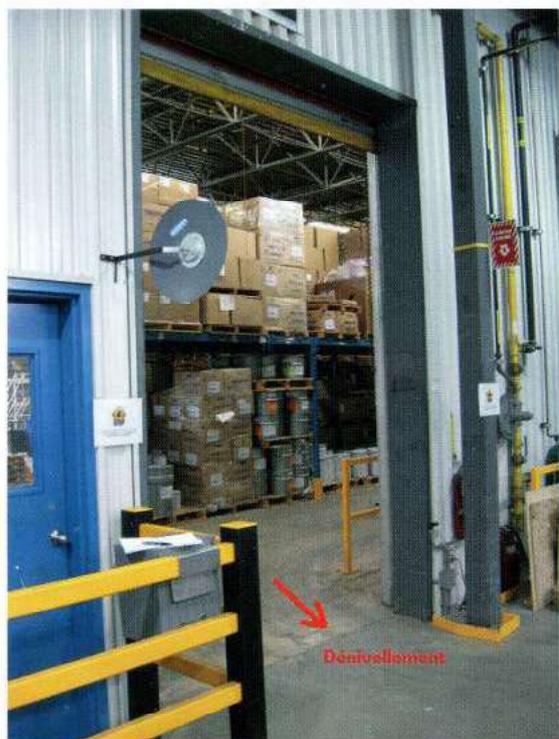
2. Une partie du mur séparant l'ancienne bâtisse et l'agrandissement, exactement au niveau de l'ouverture aménagée entre les axes 14 et 15, s'était entassée. La partie de la dalle de béton sur sol de l'ancien bâtiment adjacente au poteau 15-Z a suivi le mouvement du mur et cette derrière s'enfonce de plus de 200 mm. Le poteau de l'appui 15-Z est placé sur pieu.
3. La partie de la dalle en béton sur sol située dans le côté sud du radier de l'agrandissement (au niveau du caniveau situé entre les axes 13 et 15) s'était incliné d'environ 30 mm en direction opposée dudit radier. Il est à noter que le radier est fondé sur des pieux.

Figure 5. Dénivellement entre la dalle de l'ancien bâtiment et la dalle de l'agrandissement.

Figure 5. Shifting between the slabs of the original building and the extension

Enfin, si des charges de longue durée sont à prévoir dans l'entourage des pieux, on devra tenir compte des charges additionnelles sur ceux-ci causées par le frottement négatif. En outre, les parties inclinées de la dalle doivent être rectifiées. Dans ce cas, s'il y a lieu, le remblai en place doit être entièrement excavé et que l'argile silteuse sensible ne soit pas remaniée. Lorsqu'un rehaussement sous la dalle par un matériau granulaire est requis, il est suggéré d'utiliser un matériau d'une masse volumique faible ou modérée tel que du sable au lieu de la pierre concassée. Aucune charge de longue durée ne devra être supportée par la dalle sur sol. Ce remblai granulaire sera mis en place par couches minces de 300 mm d'épaisseur maximale et compacté à 95 % de la densité sèche maximale du matériau mesurée en laboratoire à l'essai Proctor modifié. La solidité du remblai et l'uniformité de la compacité devraient être vérifiées au moyen d'essais de compaction. Cependant, si l'opération de compactage du dépôt naturel s'avère délicate ou difficile, il est recommandé de prévenir une couche de béton maigre sur la surface du dépôt silteux. La couche de béton maigre doit avoir une épaisseur minimale de 300 mm. Néanmoins, si le sable est utilisé pour le rehaussement, une couche de 300 mm d'épaisseur de pierre concassée MG20 doit être prévue sous la dalle.

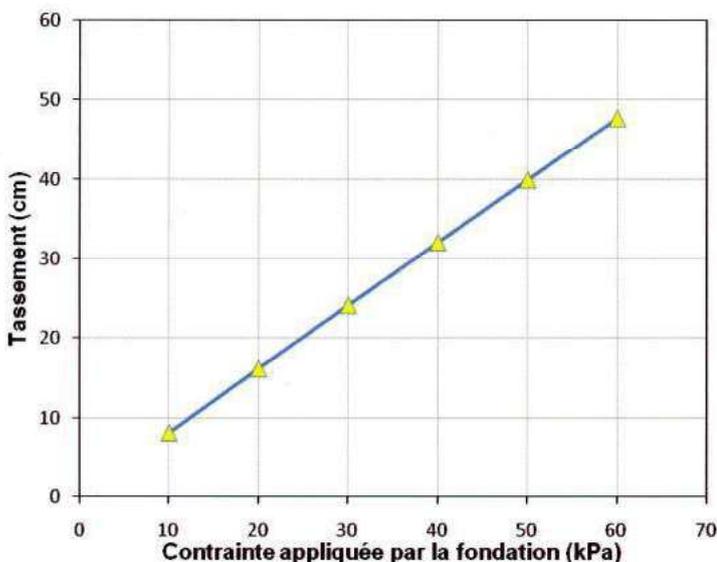
Ces différents tassements sont causés essentiellement par la consolidation de l'argile silteuse dans le temps. Le dépôt d'argile est mou et normalement consolidé ayant un indice de compression  $C_c$  élevé (variant entre 2.31 et 3.10). Cette hypothèse est confirmée par les calculs préliminaires de tassements de consolidation. Ces calculs préliminaires ont été effectués en considérant une couche d'argile de 17,0 m d'épaisseur divisée fictivement en sous-couche de 0,5 m d'épaisseur. Les résultats obtenus des calculs de tassement effectués pour une semelle carrée d'une largeur  $B = 1,0$  m et pour différents charges (contraintes) appliquées sur la semelle sont représentés dans la Figure 6. La variation du temps de consolidation avec le degré de consolidation est représentée sur la Figure 7. D'après cette figure (Figure 7), on peut déduire que 80% du tassement total se manifeste dans les premiers 20 ans. En outre, pour une charge de fondation de 30 kPa, le tassement total est de l'ordre de 250 mm.

Figure 6. Variation du tassement en fonction de la contrainte appliquée pour l'argile silteuse.

Figure 6. Variation of settlement with applied stress for the silty clay.

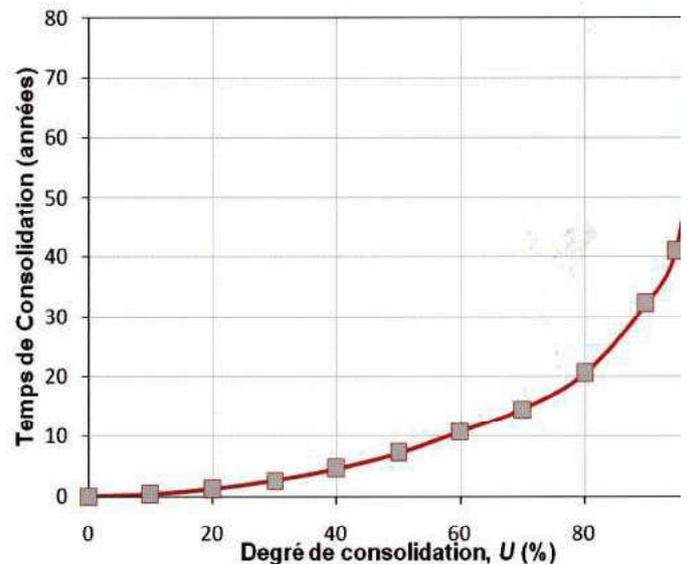
Figure 7. Variation du temps de consolidation en fonction du degré de consolidation pour l'argile silteuse.

Figure 7. Variation of consolidation time in function of the degree of consolidation for the silty clay.
