CONSÉQUENCES DU GLISSEMENT DE TERRAIN D'AIN EL HAMMAM SUR LE BÂTI

CONSEQUENCES OF AIN EL HAMMAM LANDSLIDE ON THE BUILD

B. MELBOUCI¹ & L. DJERBAL¹

¹Laboratoire Géomatériaux, Environnement et Aménagement, Université Mouloud Mammeri de Tizi-Ouzou

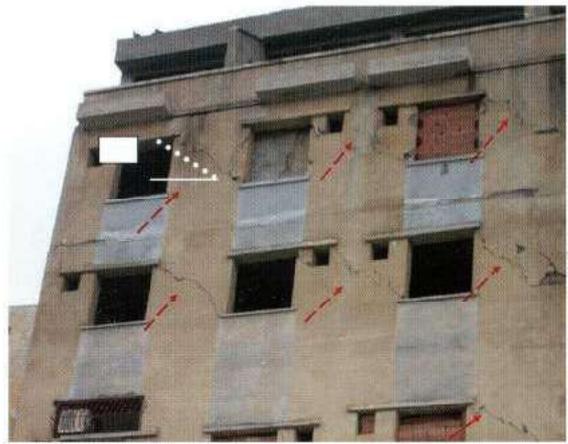
Lors de l'affaissement de l'assise du bâtiment, sous les fondations, des fissures apparaissent et s'agrandissent généralement en douceur d'année en année ; ce qui a engendré des fissures orientées de 45° dans le cloisonnement (figure 2a) et désorganisation des planchers et des dallages. Nous avons, en outre, distingué des fissures dans les façades principales et postérieures généralement sous forme d'un réseau (figure 1b). Des fragments se détachent ainsi de la masse de béton. Ce sont des dégâts mécaniques à la surface d'un élément sous forme d'éclat (figure 2b). Des fissures importantes dans quelques poutres des planchers et éclatement des nœuds (poteau-poutre) ont été observées sur certaines constructions (figure 3).

Figure 2 : (a) Des fissures obliques apparentes au niveau des fenêtres « bâtiment de la cité du marché », rue colonel Amirouche d'Ain el Hammam. (b) fissures en réseau d'une maison individuelle.

Figure 2: (a) Apparent oblique cracks in the windows "of the market city building", Colonel Amirouche Street of the Ain el Hammam (b) Networking cracks of a house.

Il est opportun de mettre sous observation l'évolution de ces fissures. La pause de témoins est alors conseillée. Elle permet de suivre l'évolution ou la stabilisation de la fissure.

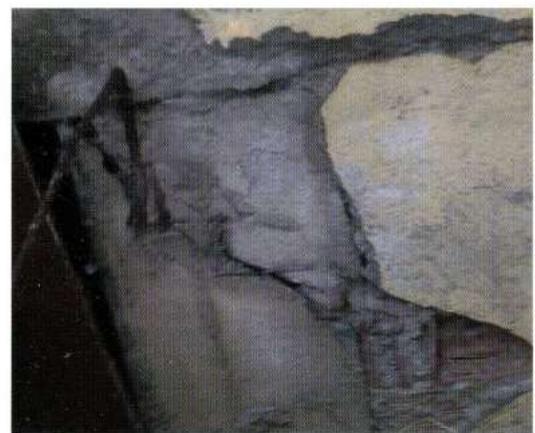
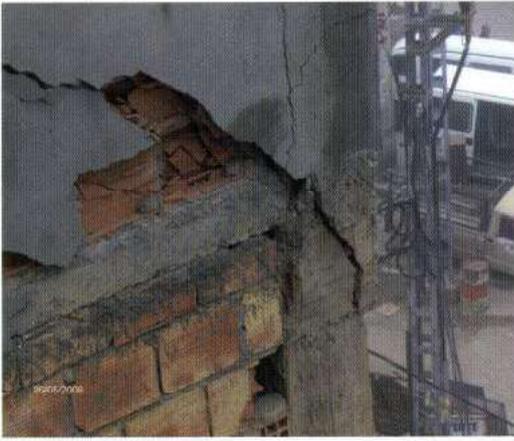
Figure 3 : Éclatement des nœuds (Poteau-poutre).
Figure 3: Bursting nodes (pole-beam).

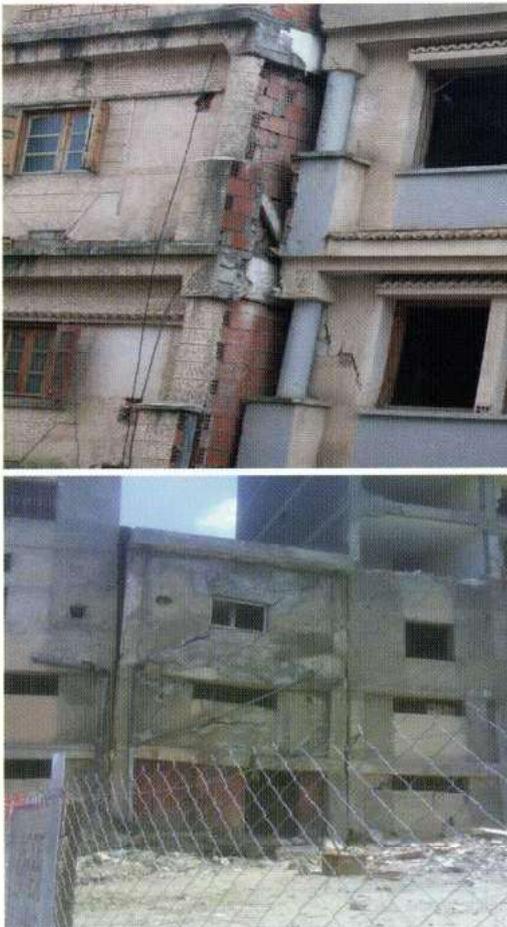
Le basculement des blocs provoqué par l'instabilité de terrain a touché plusieurs blocs avoisinants, comme le montre la figure 4. Des déplacements de constructions au niveau du joint de dilatation, la rotation et le balancement de certaines constructions et des décollements du béton et des gonflements du dallage ont été recensés.

Figure 4: Basculement des blocs : (a) au niveau de la rue colonel Amirouche ; (b) de l'immeuble APC/CNEP.

Figure 4: Switching blocks: (a) at the Colonel Amirouche street; (b) at the APC / CNEP building.

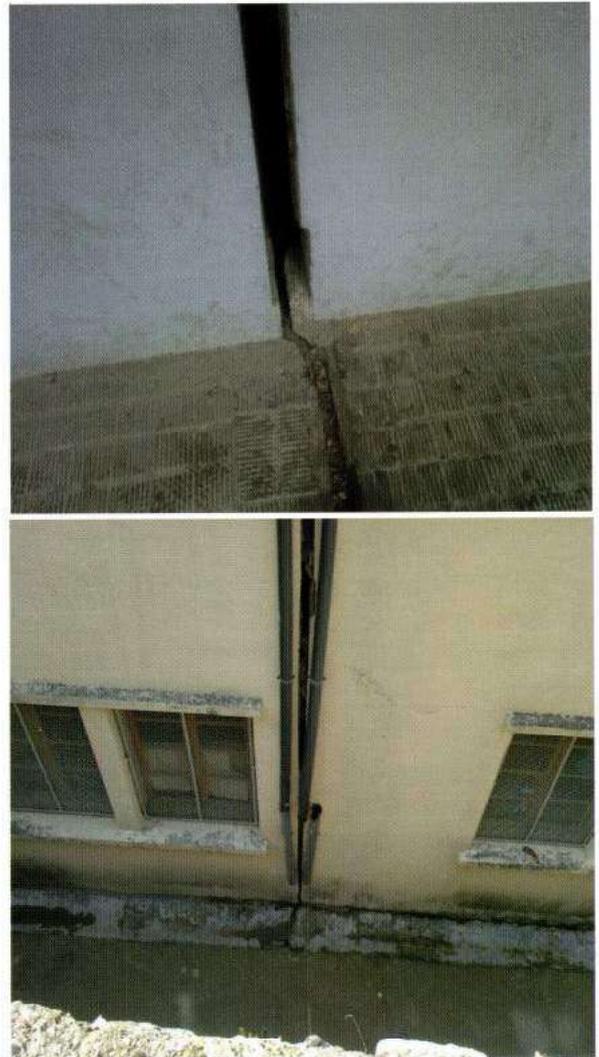
Il s'agit de constructions anciennes en (R+ 3) où l'on a constaté des déplacements de constructions au niveau du joint de dilatation (ouverture du joint de dilatation) (figure 5a). Au niveau de l'école, celle-ci a subi une instabilité lors de la construction des immeubles APC/CNEP (en 1990) situés en aval de celle-ci. La réactivation du glissement de terrain d'Ain El Hammam en 2009 a causé à cette école d'importants désordres dont l'ouverture du joint (Figure 5b), dus au glissement du sol de fondation, qui sont apparents sur la structure et la maçonnerie. Vu l'aléa qu'elle constituait, l'école a été démolie en 2010.

Figure 5: Ouverture des joints de dilatation : a)-construction à 3 niveaux ; b) au niveau de l'école d'Ain El Hammam.

Figure 5: Opening expansion joints: a) -at the building of 3 levels; b) at the school of the Ain El Hammam.

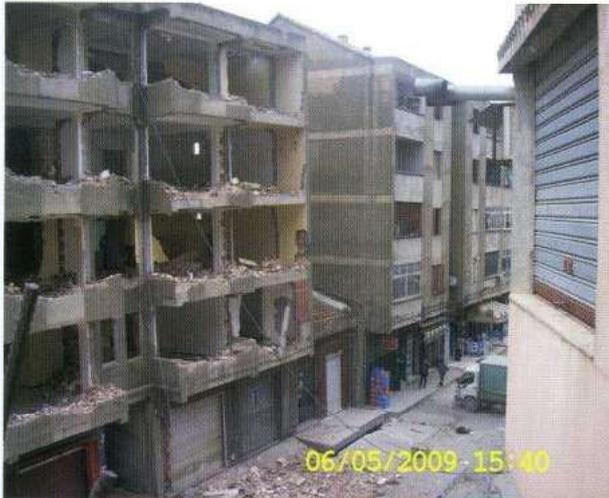
Les bâtiments APC/CNEP ont subi des désordres importants qui ont conduit à leur démolition par les instances réglementaires en juin 2009. Les immeubles 14 et 15 ont subi un important déplacement vers le Sud, une

rotation vers l'Ouest et un affaissement (Figure 6a). La rotation de l'immeuble est due à l'irrégularité du substratum qui engendre des poussées latérales sur l'immeuble (le substratum est moins profond en se rapprochant de la limite Est du mouvement). L'immeuble N° 19 a également subi un affaissement important (Figure 6b). Vu l'ampleur importante des pathologies et le danger que ces ouvrages constituaient, ces derniers ont été démolis en juin 2009.

Figure 6 : destruction des bâtiments APC/CNEP : a)- bâtiments N°14 et 15 ; b)-bâtiment N°19.

Figure 6: Destruction of APC / CNEP buildings a) -Buildings No.14 and 15; b) -building No. 19

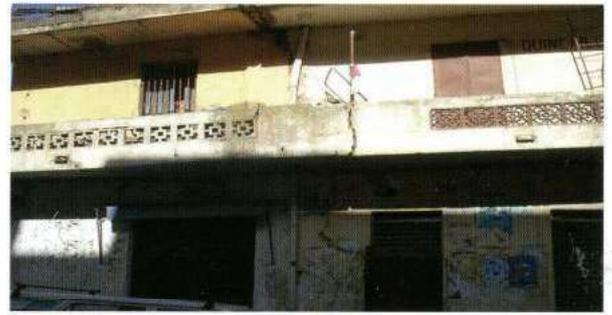
Il s'agit de deux constructions anciennes appartenant à un particulier. Les maisons ont subi d'importants désordres qui ne peuvent pas être confortés (vu la dégradation totale de la structure) ; elles ont alors été démolies (Figure 7). Les pathologies reconnues sur ces immeubles sont dues principalement au tassement différentiel engendré par le glissement de terrain (ils sont traversés par une zone d'arrachement de terrain).

Figure 7. Les pathologies observées sur les immeubles Timssiline.

Figure 7. The pathologies observed in Timssiline buildings.

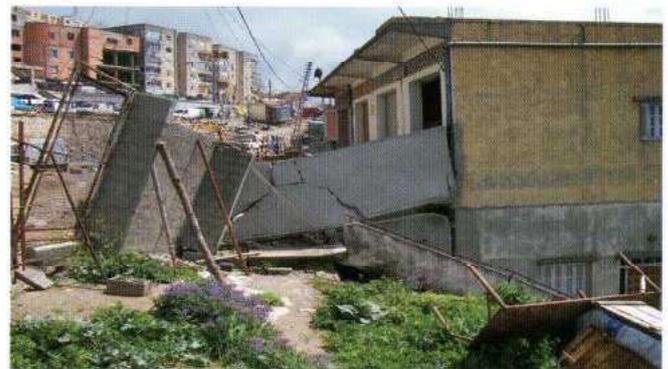
Il s'agit d'un immeuble en RDC + 2 sous-sols construit en 1983. Il a subi plusieurs désordres dans la maçonnerie et la structure (figure 8a). Les désordres sont dus aux tassements différentiels des fondations (une ligne d'arrachement traverse l'immeuble). De plus, une niche d'arrachement, d'une épaisseur d'environ 1.50 m, est observée à la limite aval de la maison (Figure 8b). L'affaissement du terrain induit le glissement des fondations vers le Sud causée par la suppression de butée.

Figure 8 : a)-Vue globale de l'immeuble Taleb Gozali b)-niche d'arrachement à la limite aval de la construction.

Figure 8: a) Overview of the Taleb Gozali building b) peel -niche the downstream boundary of the construction.

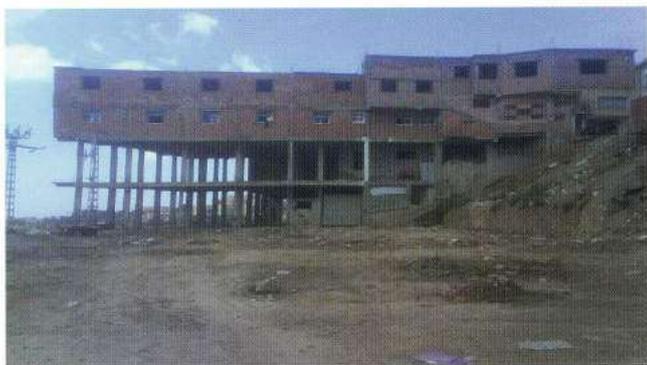
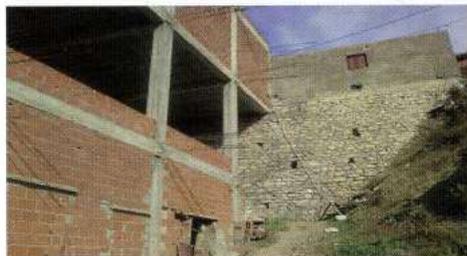
L'immeuble subit un tassement différentiel dû à la perturbation du sous-sol par le glissement de terrain. Des fissures sont observées sur les poteaux, sur les poutres, sur la maçonnerie et sur les planchers de cette construction. Une inclinaison des planchers vers le Sud est également notée. Cet immeuble est en effet encasté au niveau des planchers à une maison en pierres (figure 9). La partie encastée dans la construction en pierres (à partir du premier étage) reste fixe mais les fondations et le rez-de-chaussée sont tirés dans le sens du mouvement de terrain (l'immeuble est traversé par une niche d'arrachement). Ceci explique le cisaillement des bases des poteaux du premier niveau (Figure 10). La partie endommagée (les étages encastés dans la maison en pierres) a été démolie en 2010.

Figure 9 : Image de l'immeuble Taleb Ahcène.

Figure 9: Taleb Ahcène building Image.

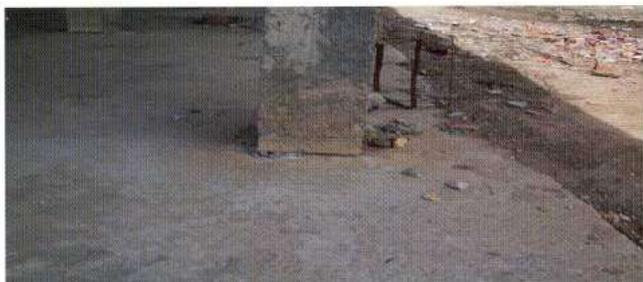
Figure 10 : Poteaux cisailés de l'immeuble Taleb Ahcène.

Figure 10: poles sheared of the Taleb Ahcène building.

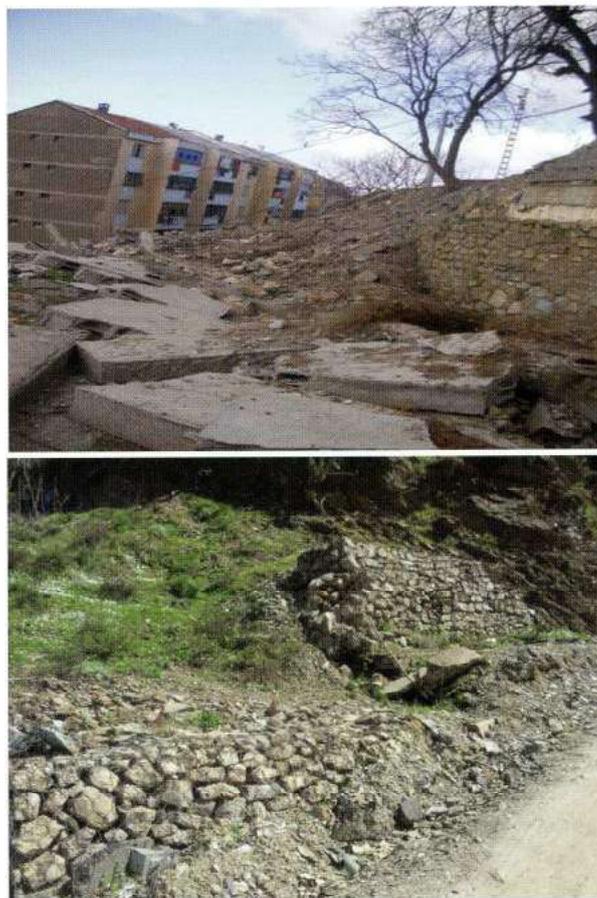
Par ailleurs, un escarpement de terrain a été observé le long de la route. Celle-ci a subi d'importants désordres et le mur de soutènement qui la maintenait a été partiellement démoli

par l'instabilité (Figure 11a). Il en est de même pour le mur en gabion (figure 11b) qui a été complètement cisailé par un glissement superficiel.

Figure 11: Désordre des murs de soutènement : a)-rupture du mur de soutènement dû à l'escarpement ; b)-cisaillement du mur en gabion.

Figure 11: Retaining walls disorder a) - breaking of the retaining wall due to the escarpment; b) - gabion wall shear.

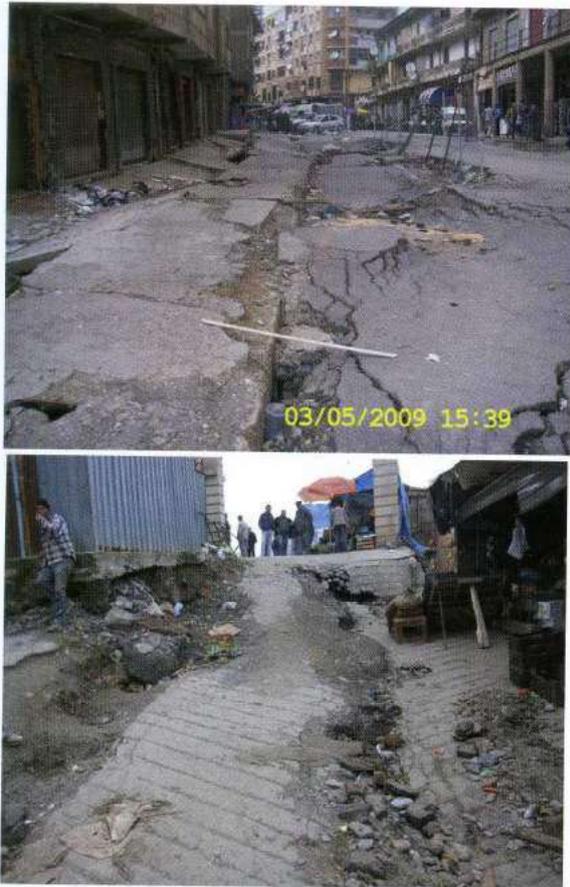
Sur le terrain, nous avons remarqué des déformations et des affaissements autour des constructions ainsi que la dégradation des trottoirs et des rues. La rue Bounouar a subi plusieurs lézardements et affaissements (figure 12a) qui ont nécessité dans certains endroits le recours au confortement (la construction de deux murs de soutènement pour maintenir la route en service). Plusieurs autres dégradations ont touché le réseau routier d'Ain El Hammam, nous pouvons citer :

- Un affaissement important et remarquable de la chaussée longeant les immeubles appartenant à l'agence foncière / APC.
- Un affaissement et une dégradation totale de la rue de l'ex-marché d'Ain El Hammam (figure 12b).
- Différentes lignes d'arrachement (affaissements) ou de bombement ont été affectés sur le boulevard « colonel Amirouche ».

Figure 12 : Vue globale des désordres de la rue Bounouar et de la zone du marché.

Figure 12: Overview of Bounouar Street and the market area disorders.

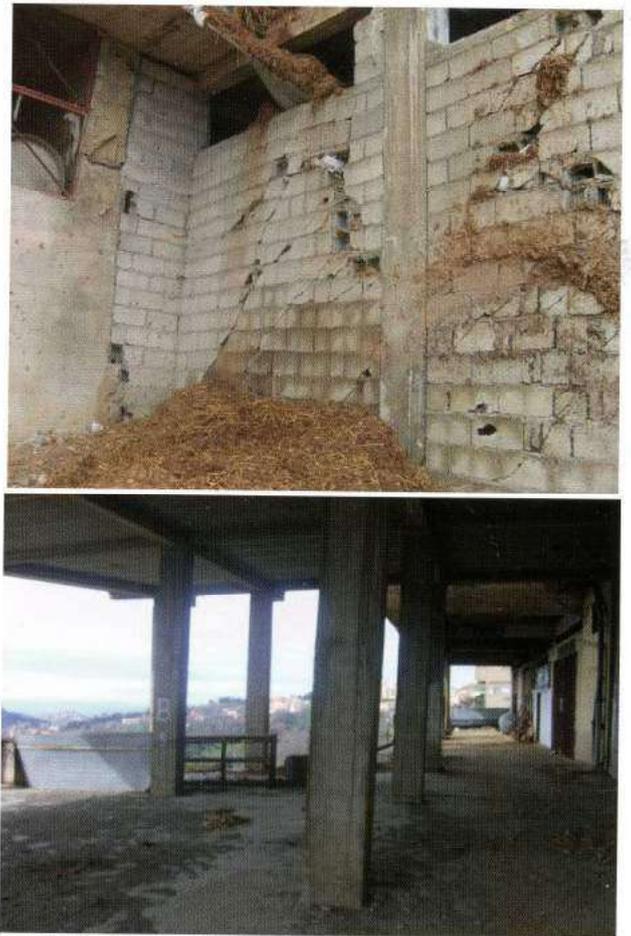
Par conséquent, ces mouvements du sol ne sont pas uniformes sous les bâtiments de grandes longueurs. Des efforts différentiels importants apparaissent donc entre le centre des constructions et leur périphérie, d'où tassement différentiel et apparition de fissures ou de lézardes (figure 13).

Figure 13: Dommage des cloisons et des poteaux des structures longues d'Ain El Hammam.

Figure 13: Walls and poles disorders of the Ain El Hammam long structures.

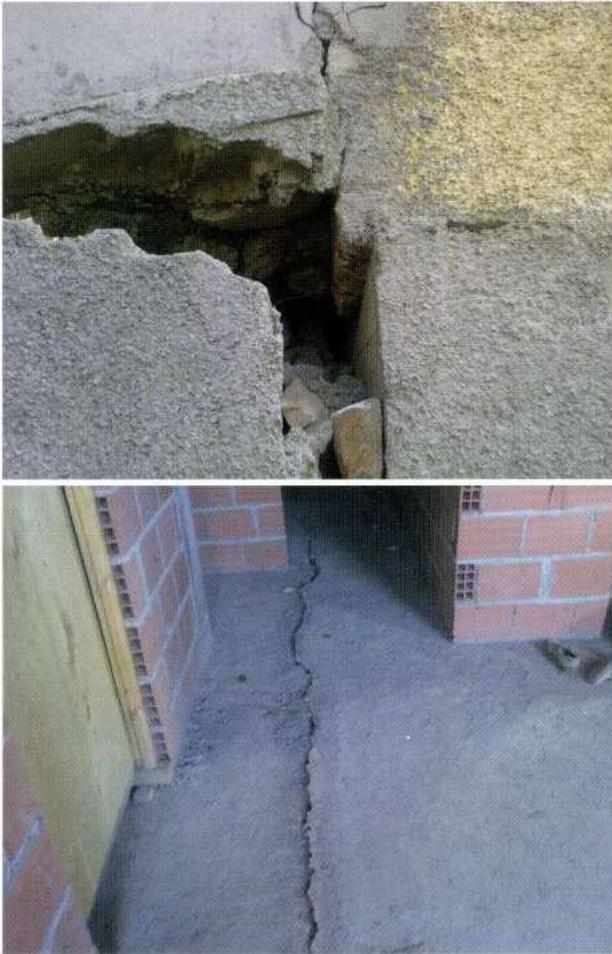
Le pendage des couches et les plans de schistosité de la roche sont orientés dans le sens de la pente du versant. En effet, les plans de schistosité d'orientation moyenne sont d'ENE-WSW avec un pendage de 40° à 60° vers le sud dans le sens de la pente. Ainsi, la relation géométrique entre la pente du versant et l'inclinaison des formations géologiques constitue un facteur de prédisposition au glissement. Cette inclinaison engendre deux phénomènes : l'augmentation des contraintes de sol et la mise en traction des façades. Ainsi, la structure s'incline, la descente de charge s'en trouve modifiée. Les éléments porteurs de côté de l'inclinaison se trouvent comprimés par rapport à ceux de l'autre côté. En outre, Une courbure convexe a un grand effet sur la fissuration où celles-ci sont orientées du centre de l'ouvrage vers les périphéries (figure 14).

Figure 14: Conséquence de l'effet de la pente sur deux structures à Ain El Hammam.

Figure 14: Consequently the effect of the slope on the Ain El Hammam structures.

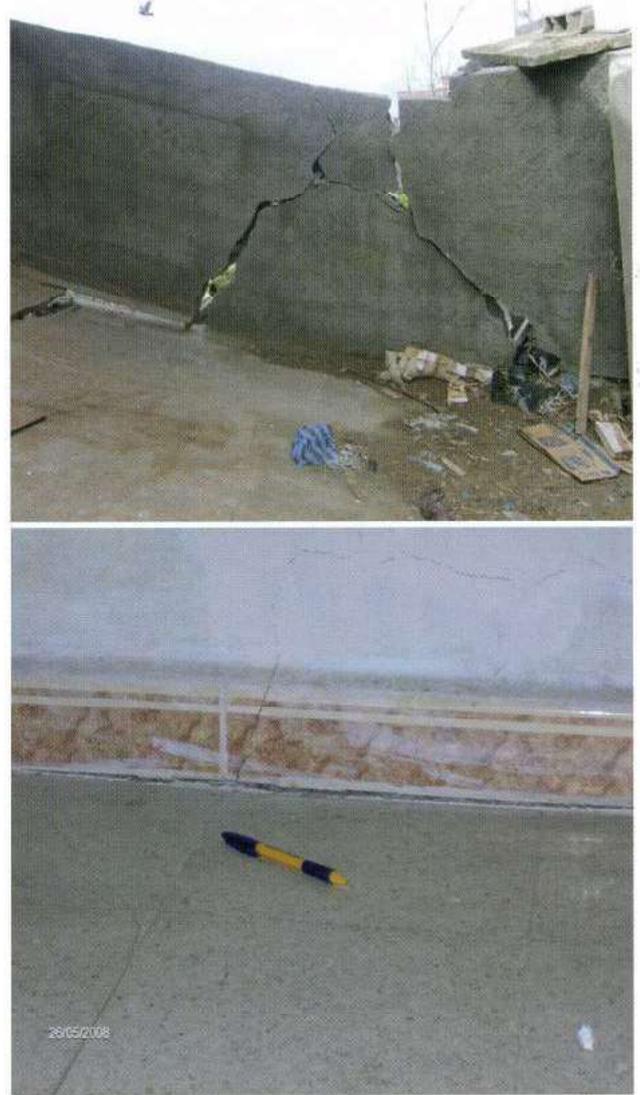
Dans ce cas, le bâti est à la fois soumis à la compression et à la traction. Les déformations de traction et de compression peuvent causer des dommages au bâti, mais les déformations de traction sont plus difficiles à accommoder puisque presque tous les éléments du bâti sont moins résistants en extension qu'en compression. La transmission des déformations dépend également des propriétés du sol sous la fondation. L'effet cuvette engendre une traction sur les dallages et une compression en haut des murs. Cette alternance de tassements et de soulèvements provoque des dégâts dans les murs. Dans les cas graves, les fissures peuvent atteindre une largeur de 30 à 40 mm : on parle alors de lézardes. Toutes les fissures engendrées se recoupent en haut du mur (figure 15a). Dans le cas de la figure 15b, le désordre se traduit par l'apparition d'un vide entre le revêtement de sol et le début du mur. Des petites fissures dans les cloisons et les revêtements de sol l'accompagnent.

Figure 15 : a)-Conséquence de l'effet de cuvette sur les constructions ; b)- Tassement du dallage.

Figure 15: a) -Consequence of the cup effect on buildings; b) - compaction paving.

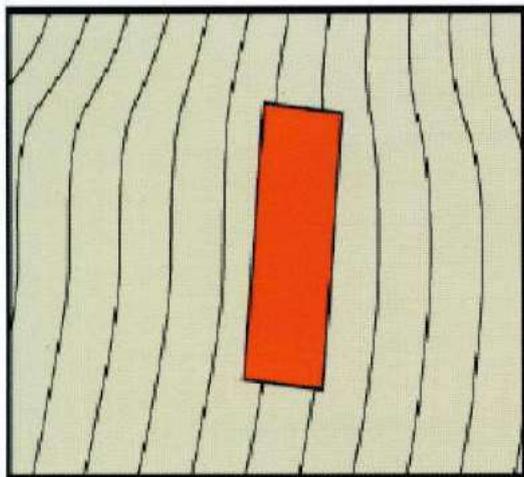
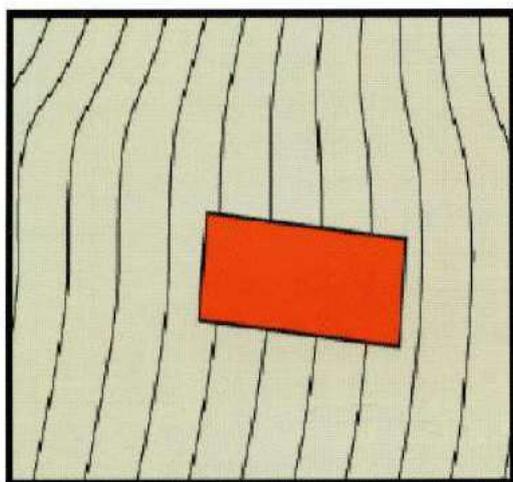
Le sens du bâtiment peut être parallèle ou perpendiculaire aux courbes de niveau. Dans le cas d'une construction perpendiculaire aux courbes de niveau, l'influence du ruissellement et d'accumulation de neige seront moindre, par rapport aux bâtiments parallèles (figure 16).

Figure 16: Disposition des bâtiments par rapport au sens de la pente.

Figure 16: Arrangement of buildings by contribution 'within the meaning of the slope.

Dans le cas d'Ain El Hammam, toutes les constructions sont parallèles aux courbes de niveau, ce qui engendre des difficultés des ruissellements des eaux et surtout que les réseaux de drainage réalisés en 1969 afin de stabiliser le versant et d'éviter la mise en pression des terrains ont été totalement supprimés et colmatés par les travaux d'urbanisation et les jets anarchiques de remblais.
