## PATHOLOGIE D'UN BÂTIMENT INDUSTRIEL À SAINT-CÉSAIRE (QUÉBEC)

## PATHOLOGY OF AN INDUSTRIAL BUILDING AT SAINT-CÉSAIRE (QUÉBEC)

TAHAR AYADAT

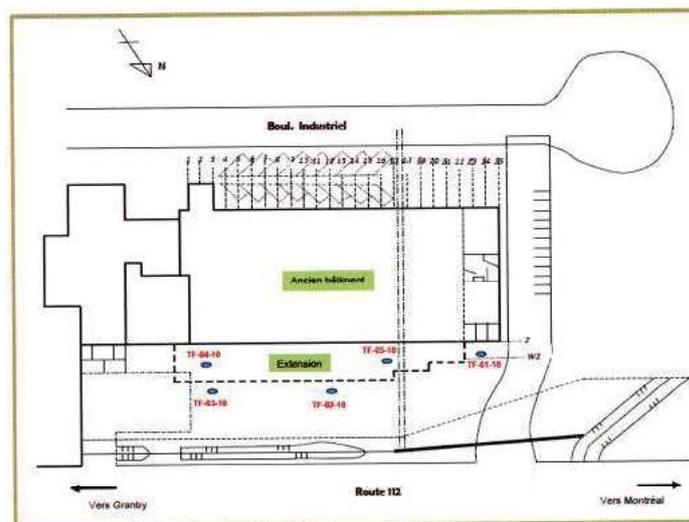
Figure 1. Plan du bâtiment et de localisation des forages

Figure 1. Top view of the building and locations of the boreholes

Les travaux de chantier, réalisés les 04 & 05 octobre et le 04 novembre 2010, ont consisté à effectuer cinq (5) forages géotechniques numérotés F-01 à F-05, disposés à l'extérieur et à l'intérieur du bâtiment industriel (Figure 1). L'implantation des forages sur le site a été réalisée en tenant compte des contraintes dues aux infrastructures souterraines, notamment à l'intérieur du bâtiment. Les forages F-01 à F-03 sont localisés à l'extérieur du bâtiment dans le côté nord du mur extérieur. Tandis que les forages F-04 et F-05 sont disposés à l'intérieur de l'agrandissement du bâtiment. Les forages F-01 et F-03 se sont arrêtés à une profondeur de 10,37 m sous la surface du terrain. L'échantillonnage au forage F-02 a été arrêté à la profondeur 17,39 m pour être poursuivi au test de pénétration dynamique jusqu'au refus à une profondeur d'environ 20,00 m. En outre, un profil de résistance au cisaillement non drainé  $C_u$  (essai au scissomètre) a été établi dans le dépôt d'argile dans le forage F-01 à la profondeur proche de 4,55 m à 10,25 m. Les forages F-04 et F-05 ont été arrêtés à la profondeur 3,05 m.
