CONSÉQUENCES DU GLISSEMENT DE TERRAIN D'AIN EL HAMMAM SUR LE BÂTI

CONSEQUENCES OF AIN EL HAMMAM LANDSLIDE ON THE BUILD

B. MELBOUCI¹ & L. DJERBAL¹

¹Laboratoire Géomatériaux, Environnement et Aménagement, Université Mouloud Mammeri de Tizi-Ouzou

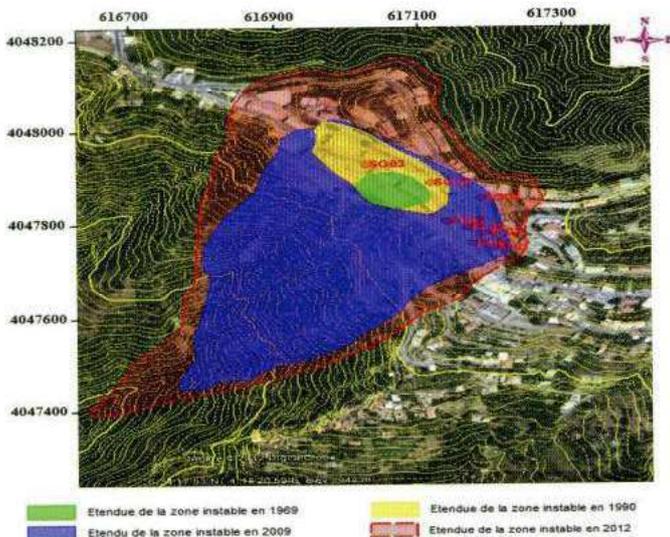
Figure 1. Carte de l'évolution du mouvement entre 1969 et 2014.

Les premiers signes morphologiques d'instabilité ont été relevés en décembre 1969. Au niveau du Boulevard Amirouche et de la rue Bounouar, les premiers indices d'instabilité remontent à 1990 suite à la construction des immeubles APC/CNEP. Par ailleurs, des indices d'instabilité du versant sont recensés un peu plus tard : une fissure de traction a été observée pour la première fois au niveau de la ruelle qui mène vers Ait Sidi Saïd après la fonte de la neige de l'hiver 2004-2005. D'autres indices d'instabilité plus marqués ont été observés en mars 2009 ; ces derniers étaient d'ordres décimétriques à métriques. Les dégradations continuent à ce jour. Le récapitulatif de l'évolution de ce glissement est synthétisé au tableau 1 et à la figure 1, Ref. [1].
