PATHOLOGIE EN ALGERIE CAS DE L'OUEST ALGEROIS

Résumé

Cette étude s'inscrit dans le cadre d'un programme de recherche en cours, mené par les auteurs sur la pathologie en Algérie [1 & 2]. Elle a pour but d'analyser 170 cas de sinistres durant la période 1983-1992 pour différentes régions de l'ouest algérois (Blida, Médéa, Tipaza).

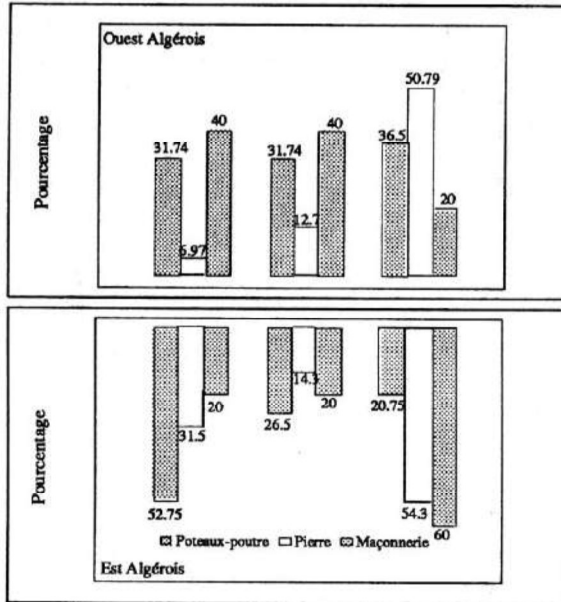
La figure 8 montre que les structures poteaux-poutres sont moins endommagées dans la région est. La structure en pierre n'est pas sécurisante. La structure maçonnerie résiste mieux dans la région ouest [5].

Figure 8 : Répartition des structures en fonction des dommages.
